Empreitada de Remodelação e Restauro da Igreja de Santa Ana

Câmara Municipal de Tavira

Memória Descritiva e Justificativa do Modo de Execução da Obra

1 - Identificação da Obra - Igreja de Santa Ana

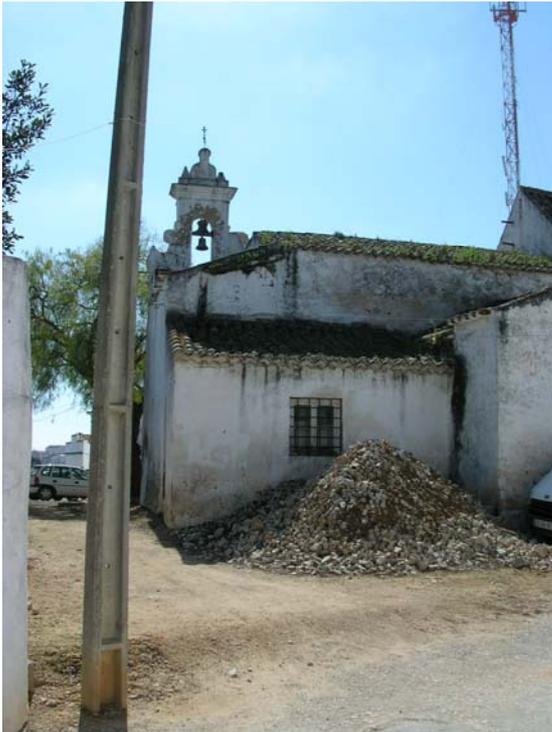
Alçado lateral

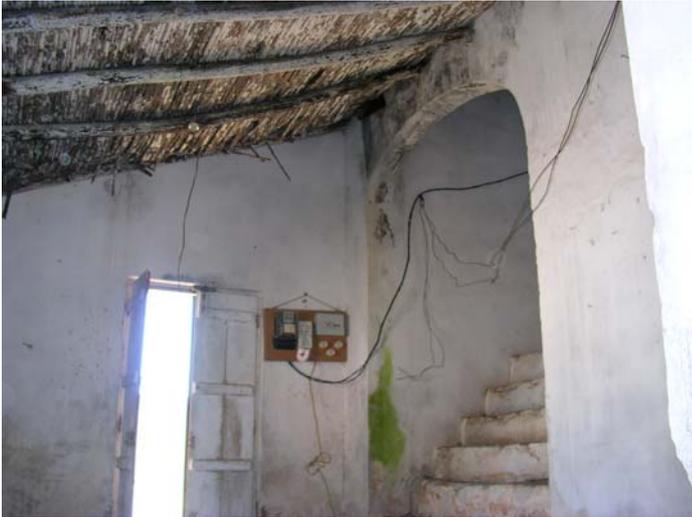
Interiores danificados

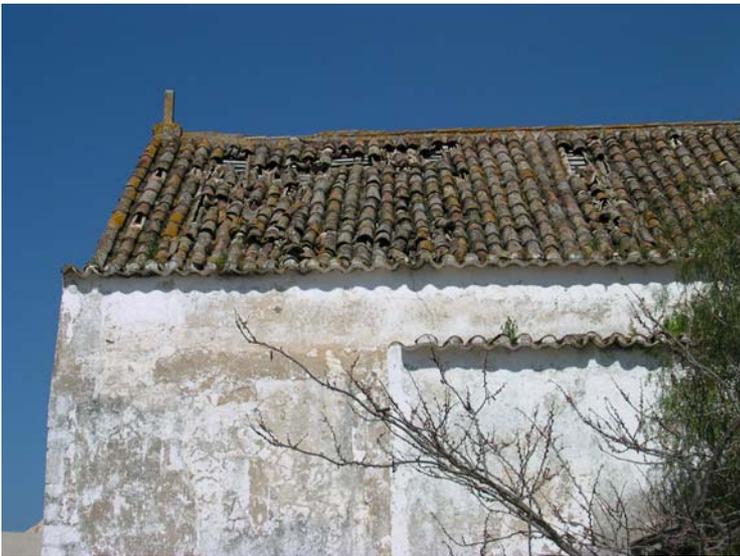
Pormenor telhado

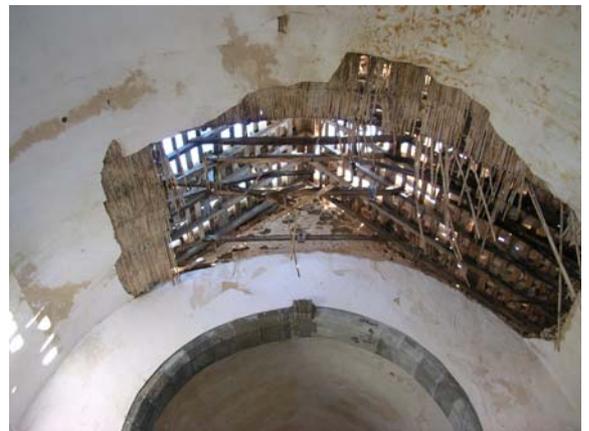
Aberturas na cobertura

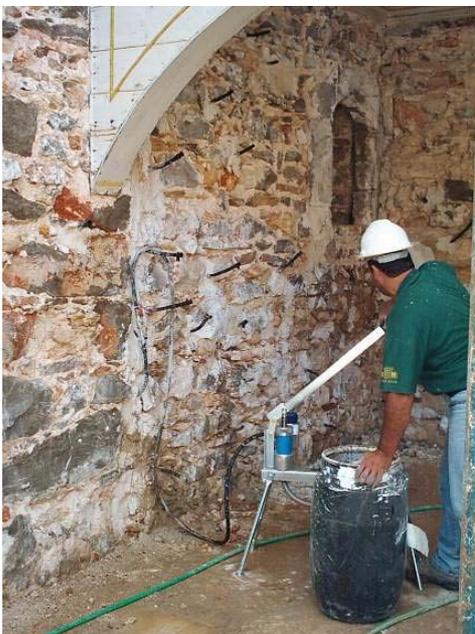
Injeção de Caldas

Após a remoção dos revestimentos das paredes houve a necessidade de se efectuar as respectivas consolidações de paredes por meio de injeção de caldas de Cal Hidráulica Natural, pregagens pontuais em deslocamentos e descolamentos de paredes e fendas detectadas.

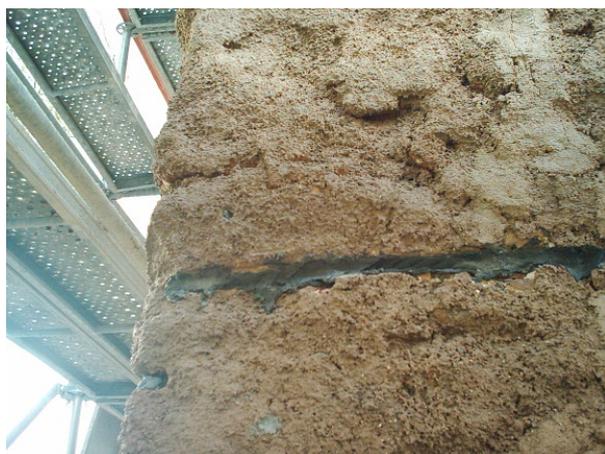
Pregagem Cunhal

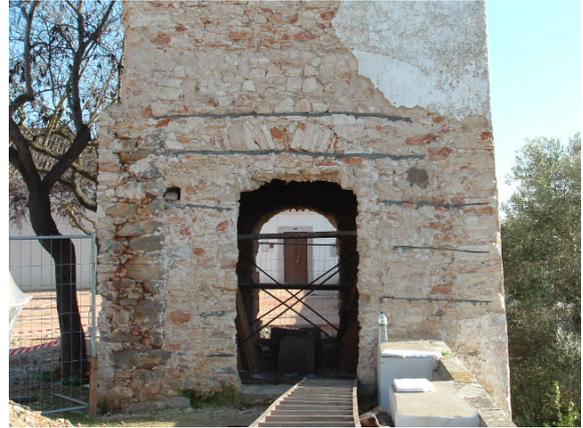
Pregagem exterior de verga

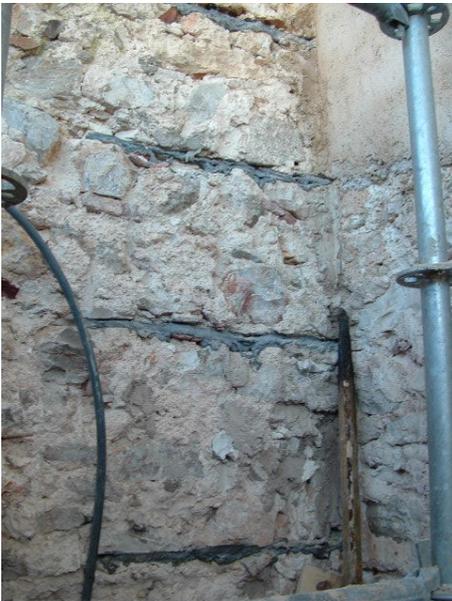
Pregagem de engra interior

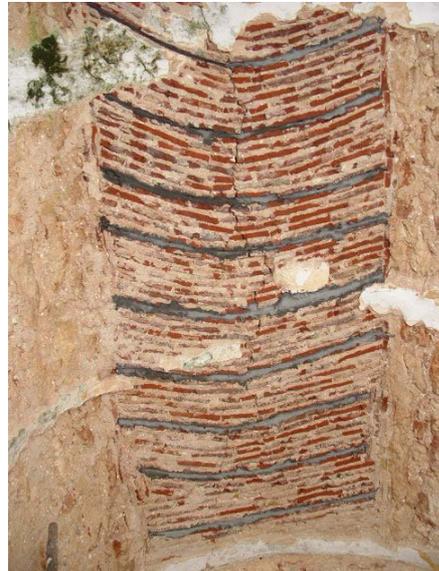
Pregagem abóbada fendida

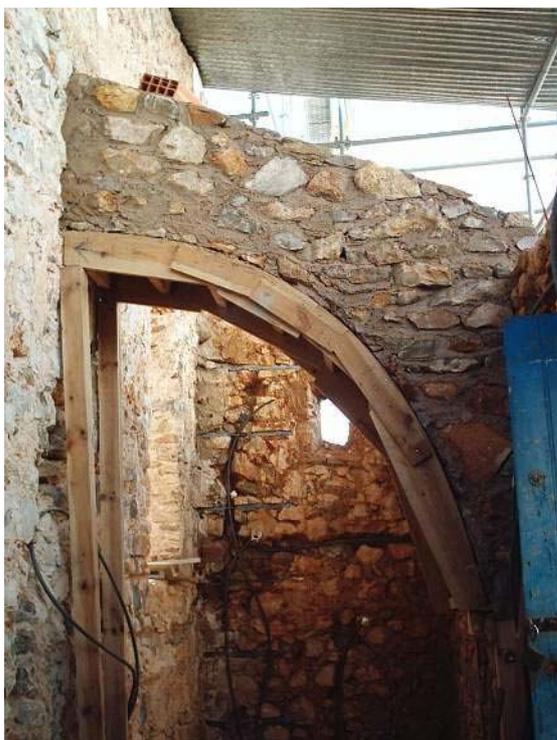
Reconstrução de arco com cimbre

Ouve necessidade de se efectuar algumas reconstruções volumétricas de paredes de pedra argamassada de forma a devolver a originalidade à construção.

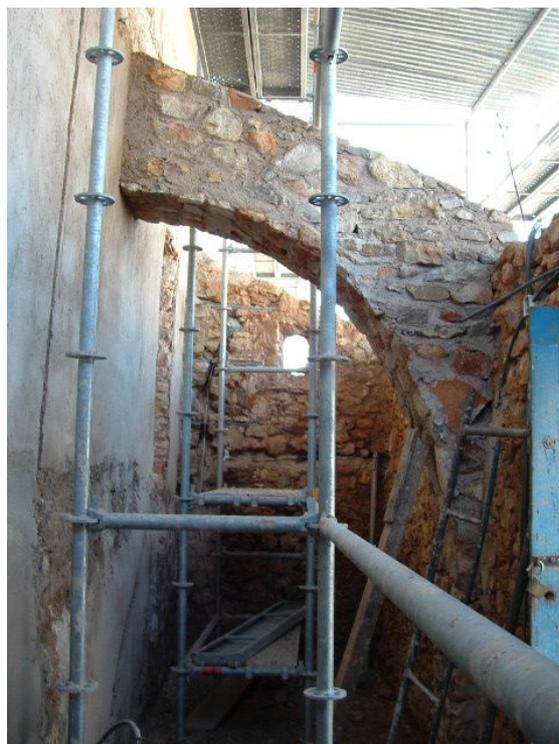
Arco de pedra reconstruído.

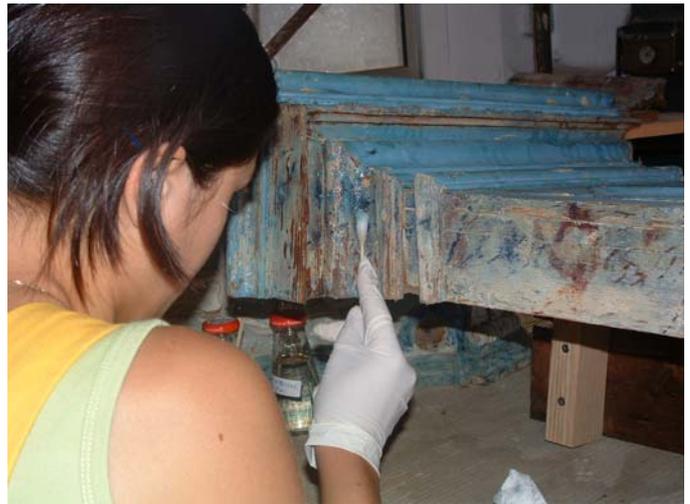
Remoção de repintes

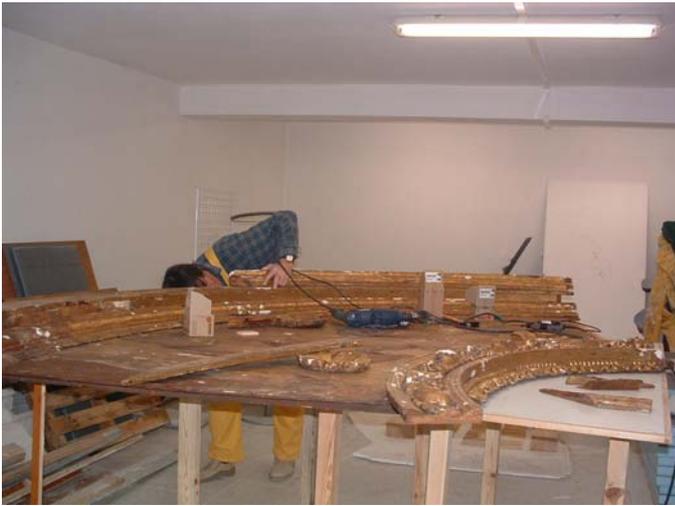
Reforço estrutural do altar-mor
