## MEMÓRIA DESCRITIVA E JUSTIFICATIVA DO MODO DE EXECUÇÃO DA OBRA

O presente trabalho refere-se à reabilitação de um aglomerado de habitações em adiantado estado de degradação numa herdade do Alentejo que outrora albergou várias famílias de agricultores que trabalhavam na herdade. Tantas que foi necessário equipá-la com uma pequena escola para os filhos dos trabalhadores.

Algumas das edificações foram reabilitadas e outras demolidas de forma a transformar o espaço numa única habitação.

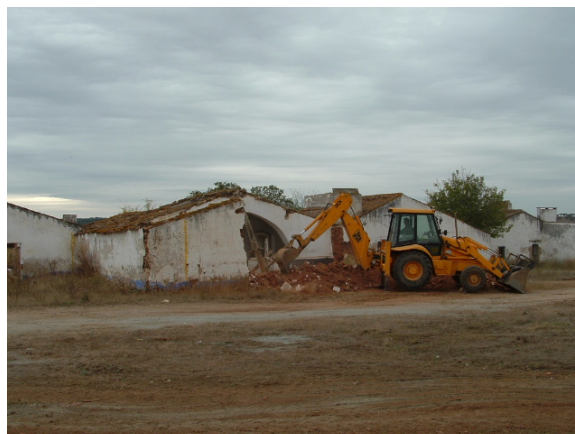
Demolição de paredes e volumes não aproveitáveis

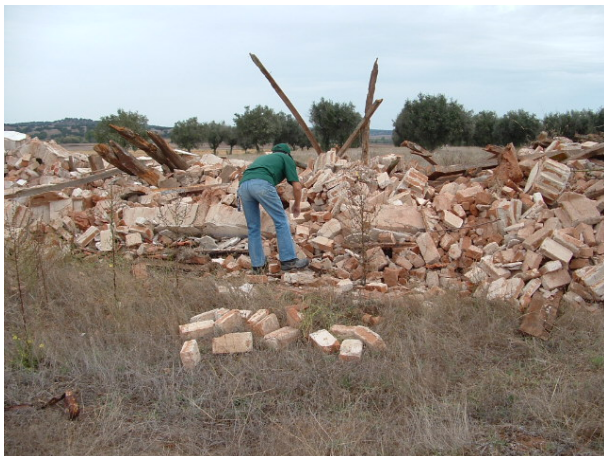
Escolha e aproveitamento de materiais da demolição para reaproveitamento

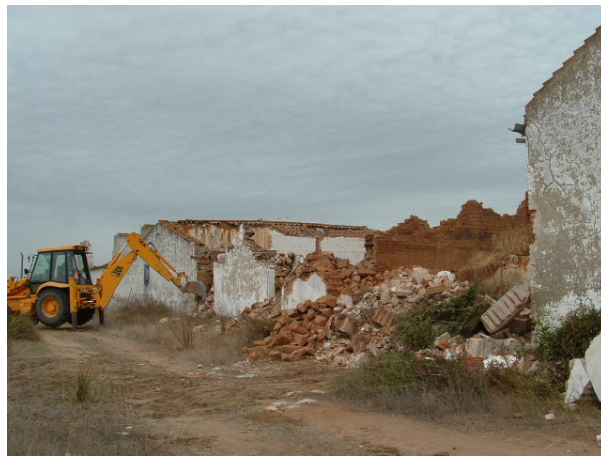
Demolição de paredes e volumes não aproveitáveis

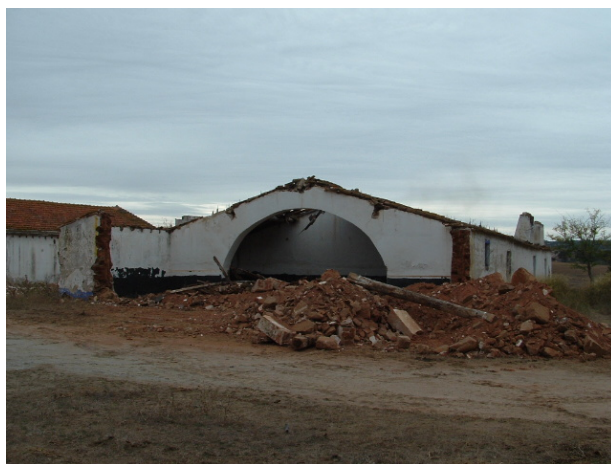
Demolição de paredes e volumes não aproveitáveis

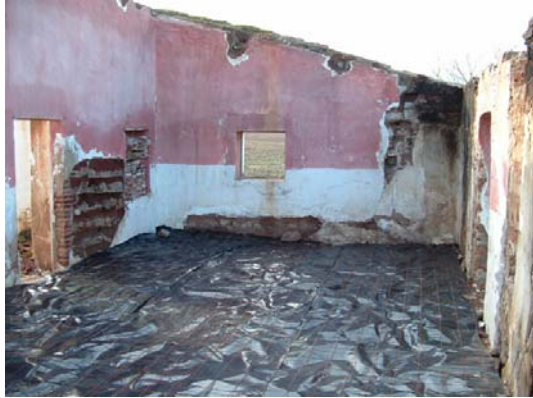
Aplicação de manga plástica antes do massame

Por se tratarem de pisos térreos e devido à necessidade de se efectuar uma impermeabilização do piso a fim de se evitar as humidades ascendentes, os pavimentos foram reconstruídos em massame de betão com aditivo hidrofugo e

impermeabilizado por meio da aplicação de manga plástica que funciona como barreira de vapor.

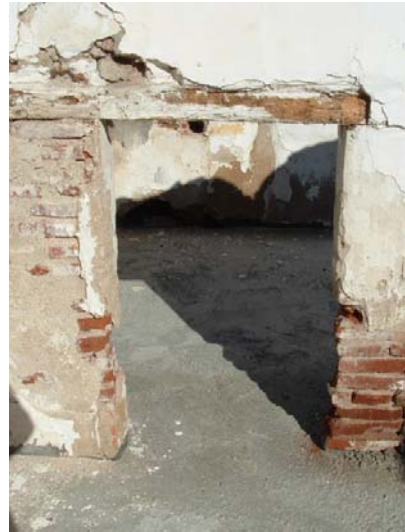
Massame de betão com aditivo hidrófugo

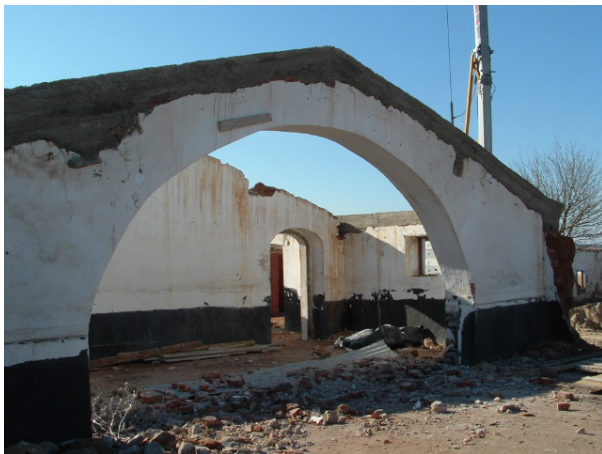
Construção do lintel de travamento

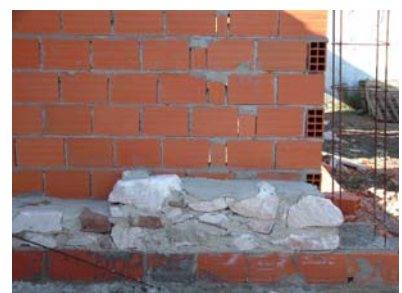
Pormenor da construção das paredes exteriores novas

Na edificação dos novos volumes, no caso das novas paredes exteriores, optou-se por edificar com espessura semelhantes às existentes em taipa mas recorrendo à utilização de tijolo furado pelo lado interior de forma a facilitar a passagem de tubagens

para as instalações e em pedra argamassada pelo lado exterior a fim de se criar um bom corte térmico, evitando assim a utilização de chapas de poliestireno extrudido.

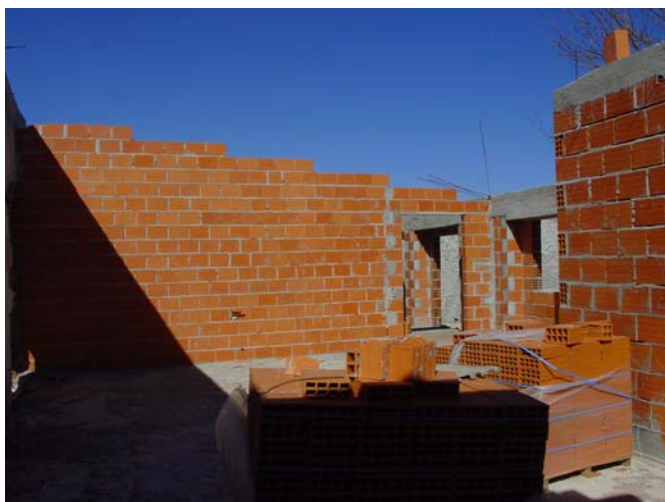
Pormenor da construção das paredes novas divisórias interiores

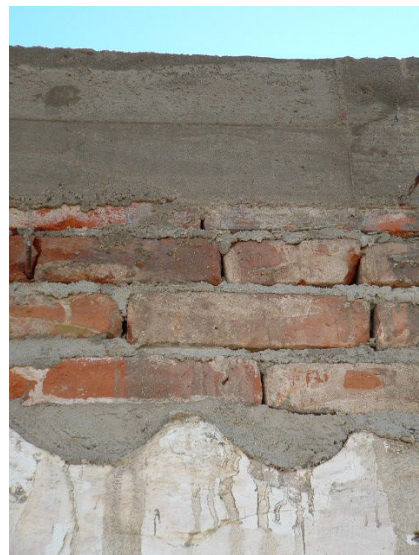
Reconstrução de paredes existentes com tijolo proveniente da demolição

O tijolo empregue nas novas edificações foi o tijolo furado normal, na reconstrução das paredes de alvenaria existentes foi utilizado o tijolo burro reaproveitado da demolição.

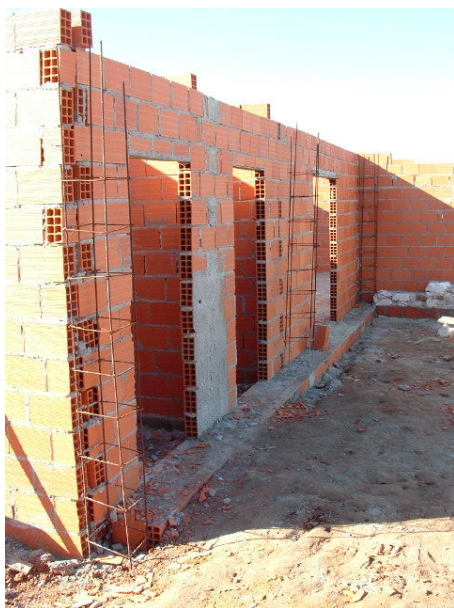
Pormenor da construção das paredes exteriores novas

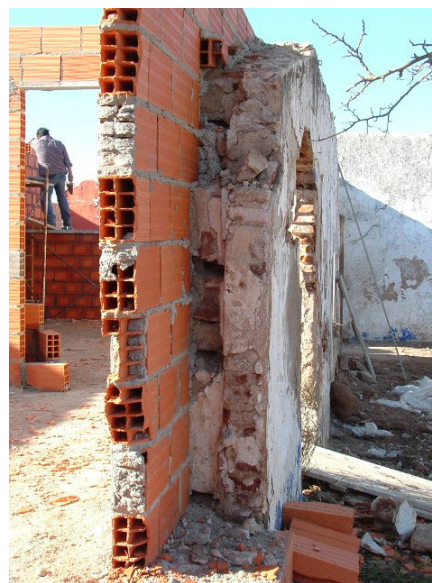
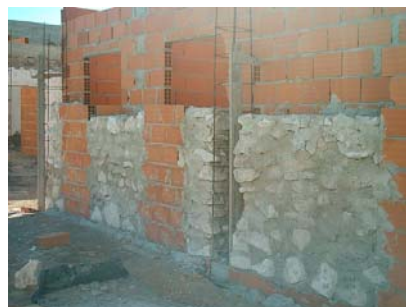
Pormenor da construção das paredes exteriores novas

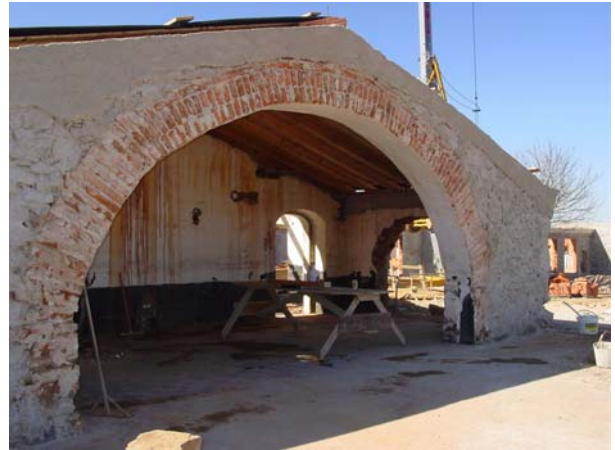
Pormenor do tipo de argamassas utilizadas

Dadas características do edifício e a grande variedade de aparelhamento e tipos de paredes, as argamassas utilizadas foram sempre que possível de argamassa á base de cal Hidráulica Natural

As argamassas para as novas paredes de alvenaria, foram normais para este tipo de paredes à base de traços com cimento e areia ao traço 1:4.

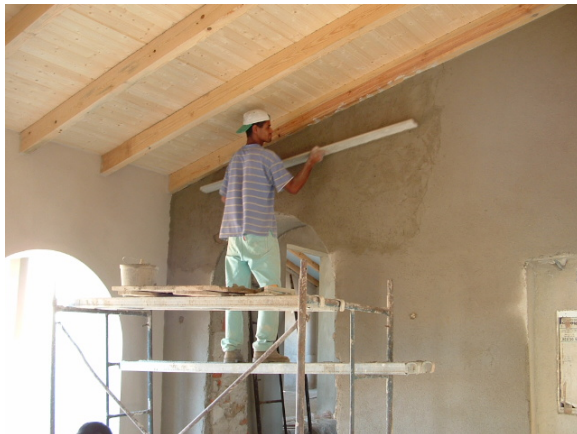
Pormenor do tipo de argamassa de acabamento

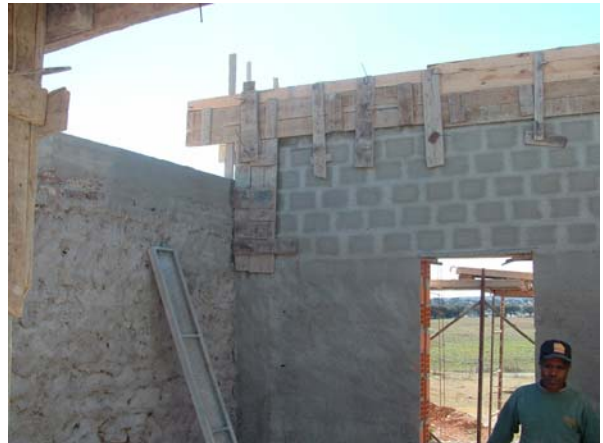
Pormenor do tipo de argamassa em dois tipos diferentes de paramento

Para as argamassas dos paramentos das fachadas a recuperar e a reabilitar o traço foi apropriado ao tipo de suporte ou de aparelhamento de pedra existente que era muito variado.

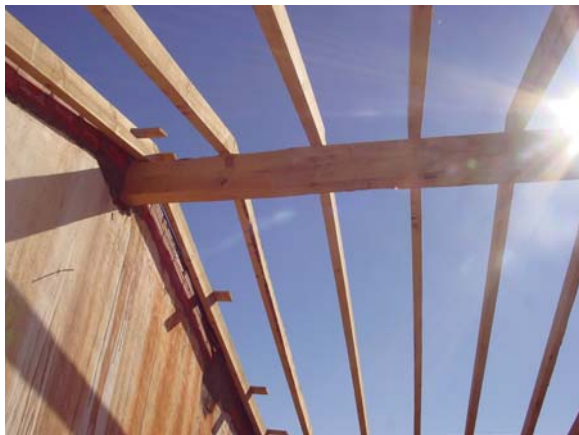
Novo madeiramento das coberturas

No caso das coberturas, todo o madeiramento foi refeito, recorrendo-se a técnica actual de utilização dos painéis sandwich para permitir, ao mesmo tempo, o isolamento térmico e acabamento pelo lado de dentro.

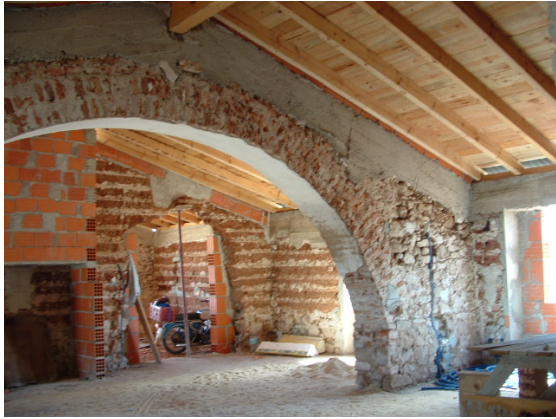
Madeiramento com painel sandwich

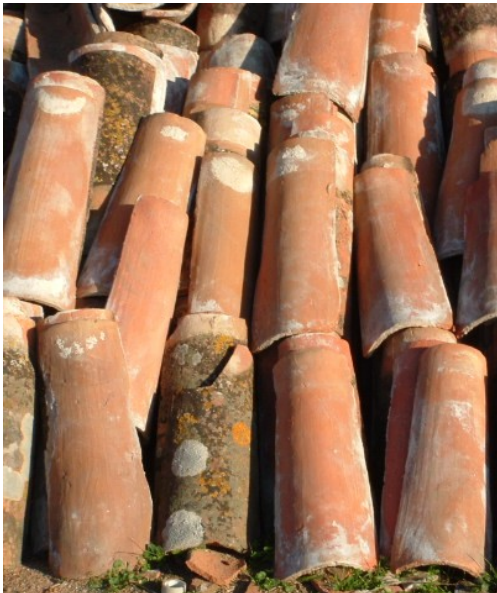
Telhas aproveitadas da demolição

Para o revestimento das coberturas foram utilizadas telhas provenientes da demolição que foram guardadas para o efeito.

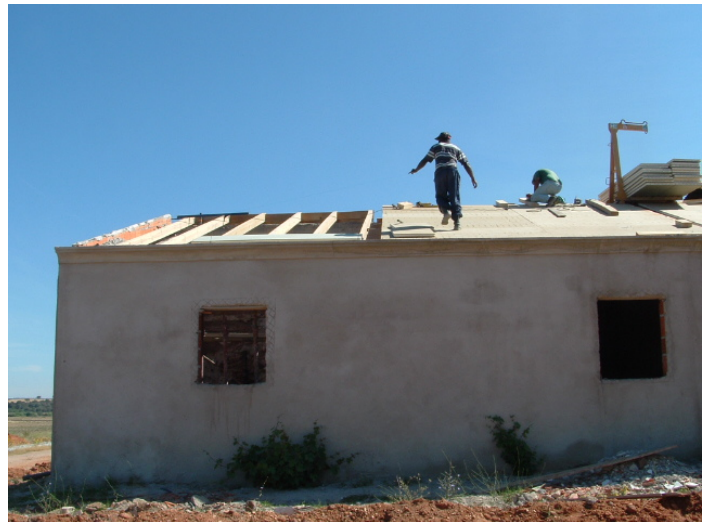
Aplicação dos painéis sandwich

Antes da aplicação do revestimento cerâmico os painéis sandwich As coberturas foram executadas com madeiramento de madeira, painéis sandwich com forro de madeira pelo lado interior, sub-telha betuminosa e telha de canudo proveniente da demolição e outra adquirida para o efeito.

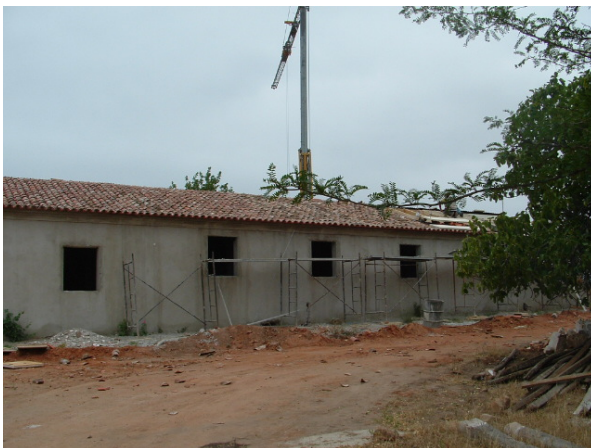
Novo telhado

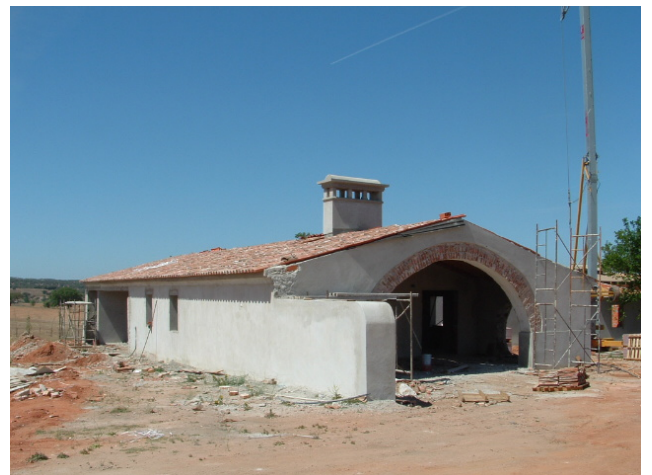
Telhado concluído com telha velha
