## MEMÓRIA DESCRITIVA E JUSTIFICATIVA DO MODO DE EXECUÇÃO DA OBRA

Refere-se o presente trabalho à reabilitação de um aglomerado de habitações antigas e uma adega no centro da Vila, com destino a uma habitação unifamiliar.

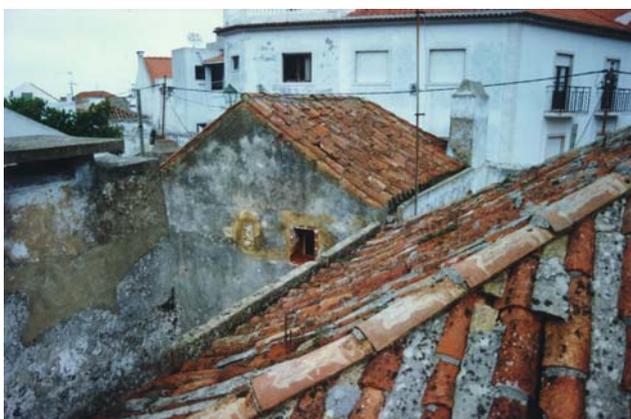
Aspecto das habitações existentes

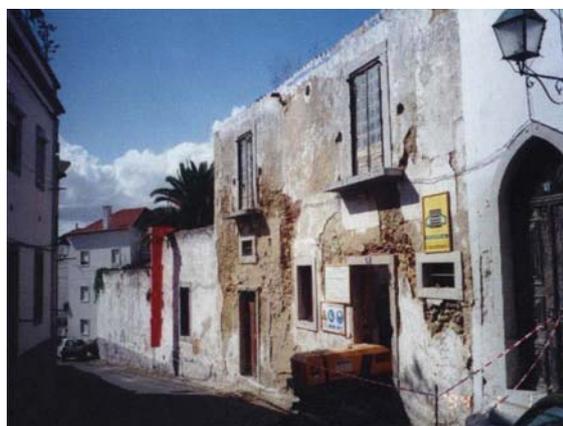
Aspecto exterior das habitações antigas a intervir

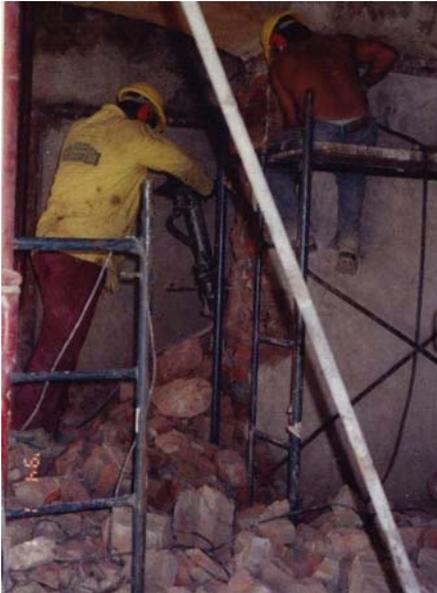
Demolição dos depósitos de vinho

Quando houve necessidade de se demolir os depósitos de vinho que a adega continha ao nível do R/Chão, deparamo-nos com a dificuldade da sua demolição devido às características dos paramentos destes depósitos, que eram muito sólidos e de difícil demolição. Aqui tivemos que nos socorrer de martelos pneumáticos de utilização manual para conseguir o seu desmonte.

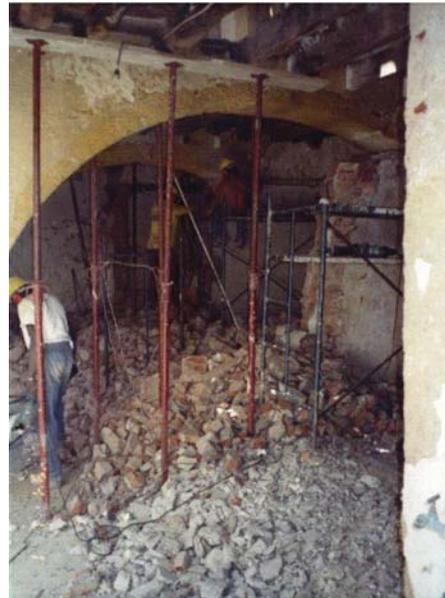
Recolha do entulho dos depósitos de vinho

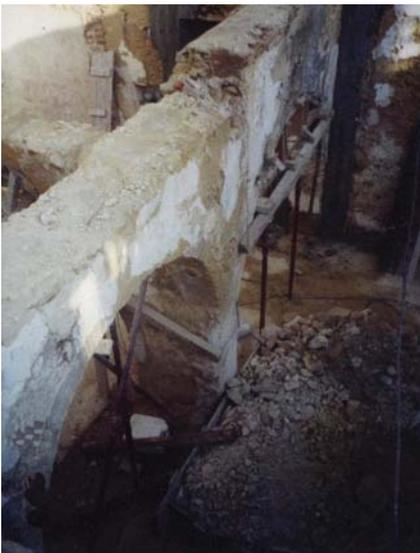
Demolição de paredes interiores

Para os trabalhos de demolição e desmontes nesta obra tivemos que recorrer, sempre que possível, a trabalho manual sem recurso a maquinaria pesada de forma a preservarmos ao máximo as paredes existentes a manter que se apresentavam muito frágeis e muito instáveis.

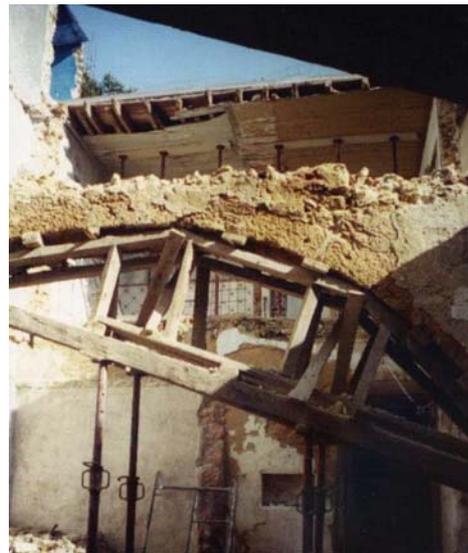
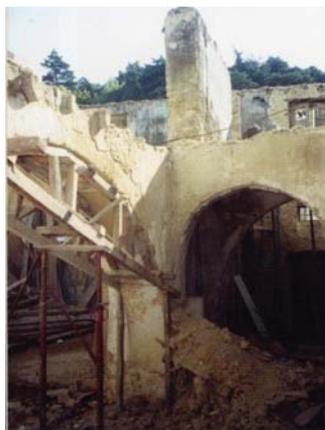
Execução de cimbres para escorar as pedras dos arcos

Por outro lado, a indispensabilidade de se manter intactos os arcos de pedra existentes, impunha a utilização de cimbres para manter estáveis estes elementos estruturais.

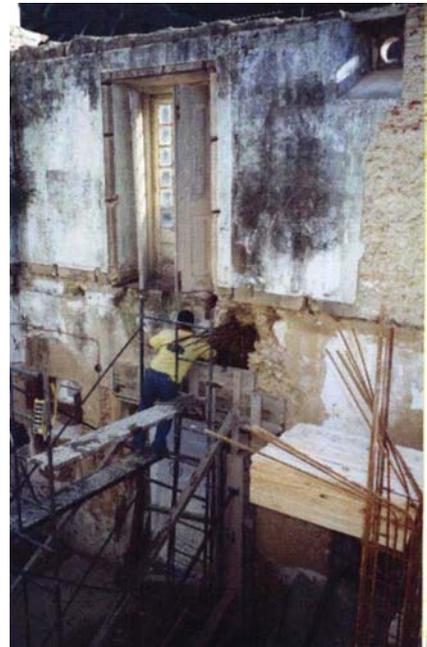
Betonagem de um dos pilares encastrado

Por outro lado, toda a betonagem foi sendo feita á medida que a construção se ia erguendo de forma a ir travando e amarrando todo o conjunto.

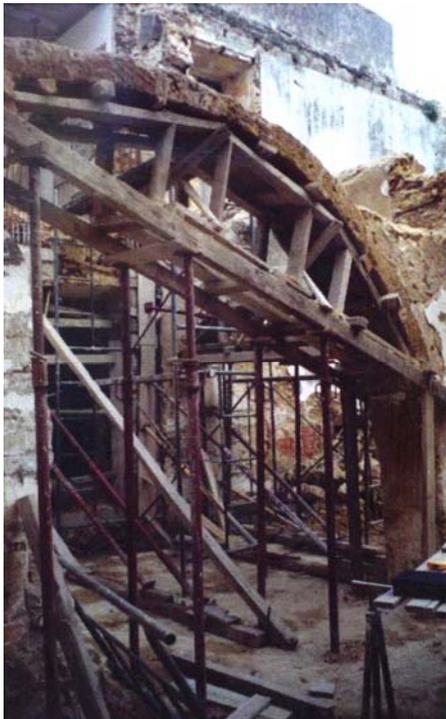
Cimbre de escoramento de um dos arcos

As pedras dos arcos foram mantidas recorrendo a uma engenhosa forma de amarração às novas vigas de betão de forma a serem preservadas e mantidas nas actuais posições.

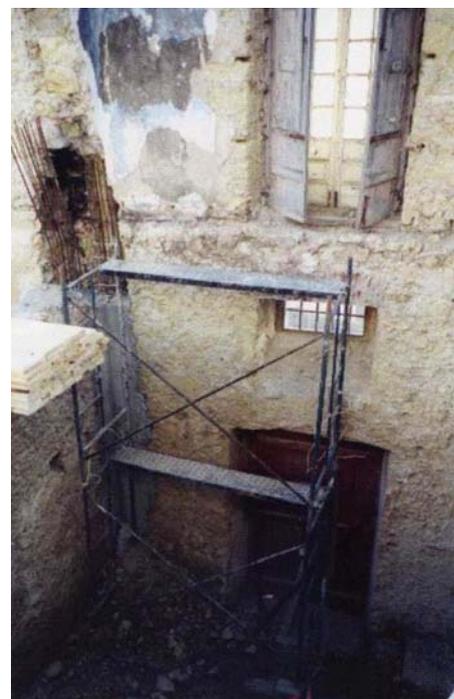
Pilar de canto betonado

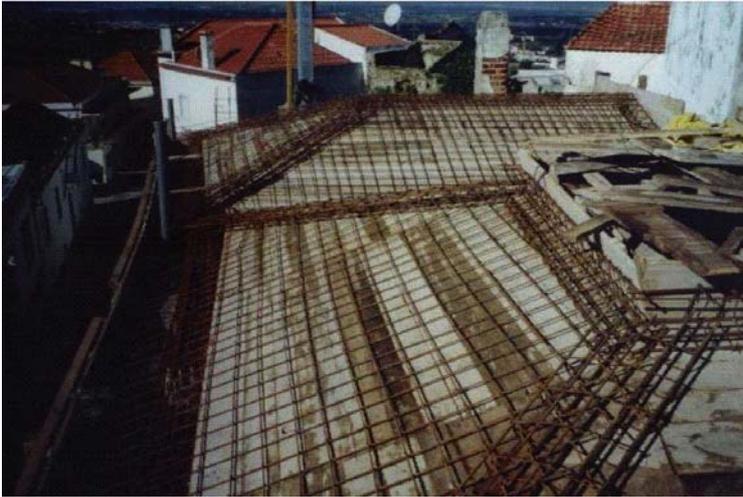
Armação de ferro de uma das lajes de cobertura

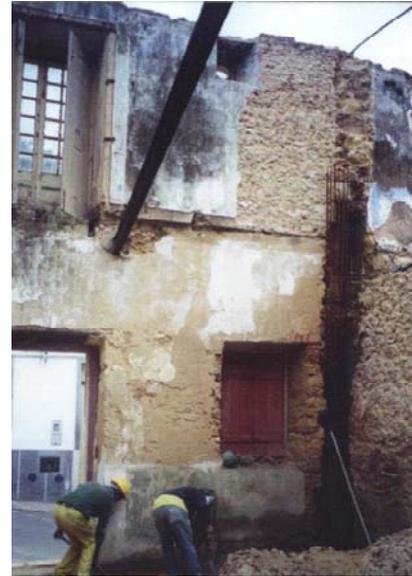
Preparação para enchimento de um dos pilares

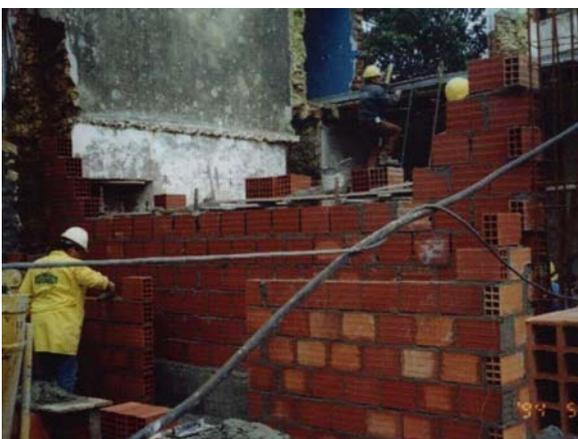
Construção das novas paredes de alvenaria

O tijolo empregue na execução das alvenarias foi furado tradicional de 1ª, de dimensão apropriada às espessuras de paredes indicadas no projecto.

Aqui o princípio construtivo foi o tradicional, ou seja erguendo as alvenarias e os pilares de betão ao mesmo tempo de forma a travar e a criar mais coesão entre os elementos.

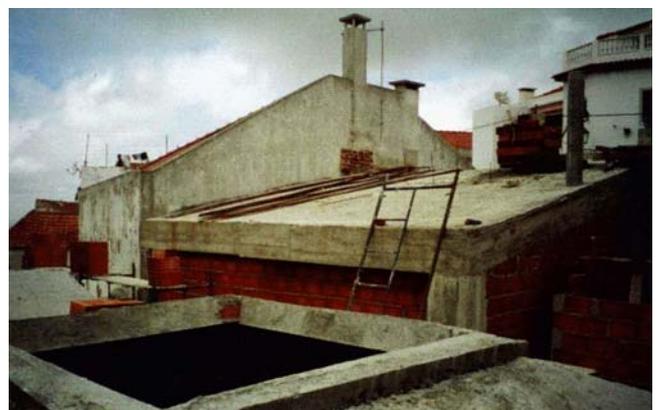
Betão concluído nas lajes de cobertura

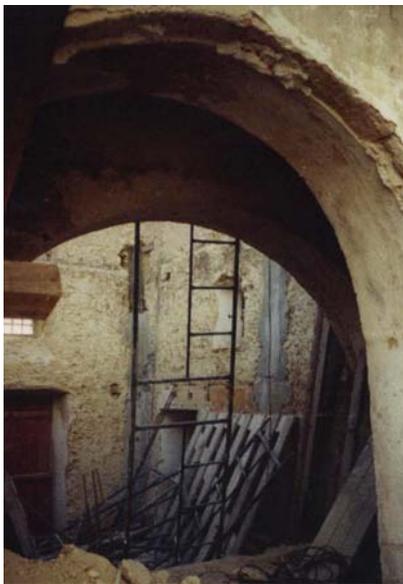
Vista de arcos e uma das abóbadas existentes

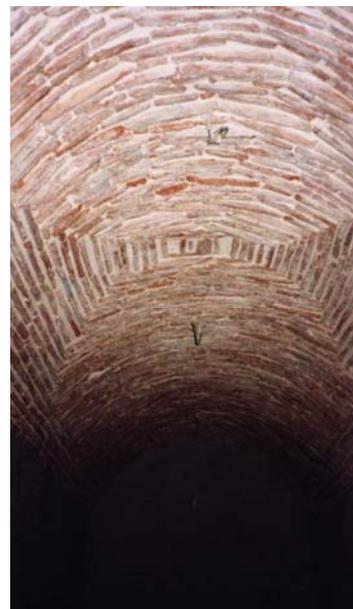
Abóbadas existentes limpas

As juntas das abóbadas de tijolo existentes foram limpas e betumadas com argamassa de cal.

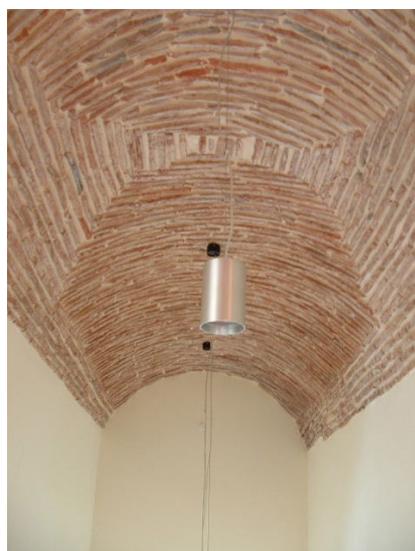
Abóbada existente finalizada

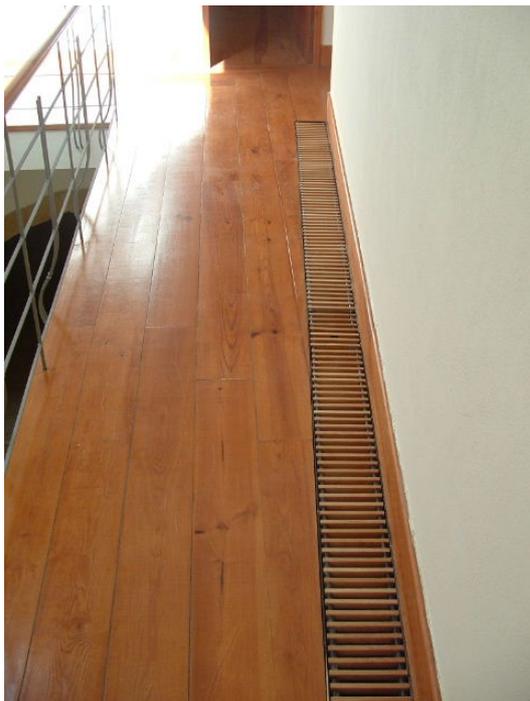
Radiadores dissimulados no pavimento

Os radiadores de aquecimento central foram também dissimulados por meio de grelhas no pavimento também elas em madeira.
