Empreitada de Remodelação e Restauro da Igreja de Santa Ana

Câmara Municipal de Tavira

Memória Descritiva e Justificativa do Modo de Execução da Obra

1 - Identificação da Obra - Igreja de Santa Ana

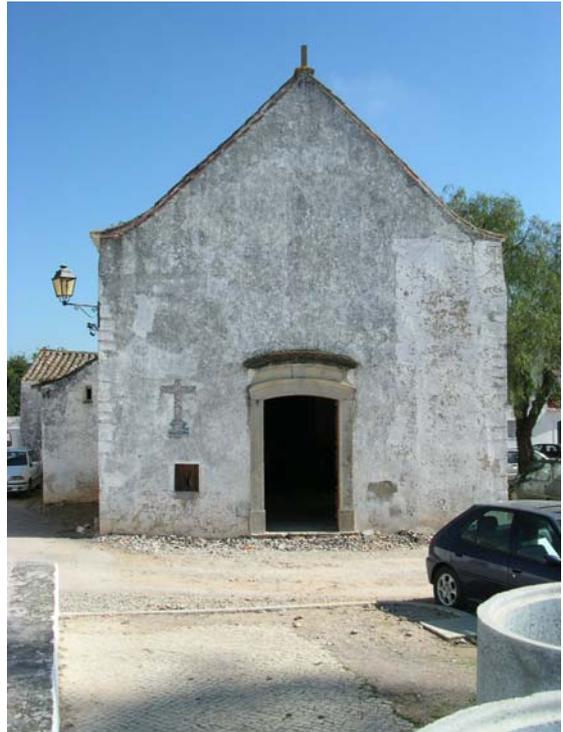
Alçado frontal

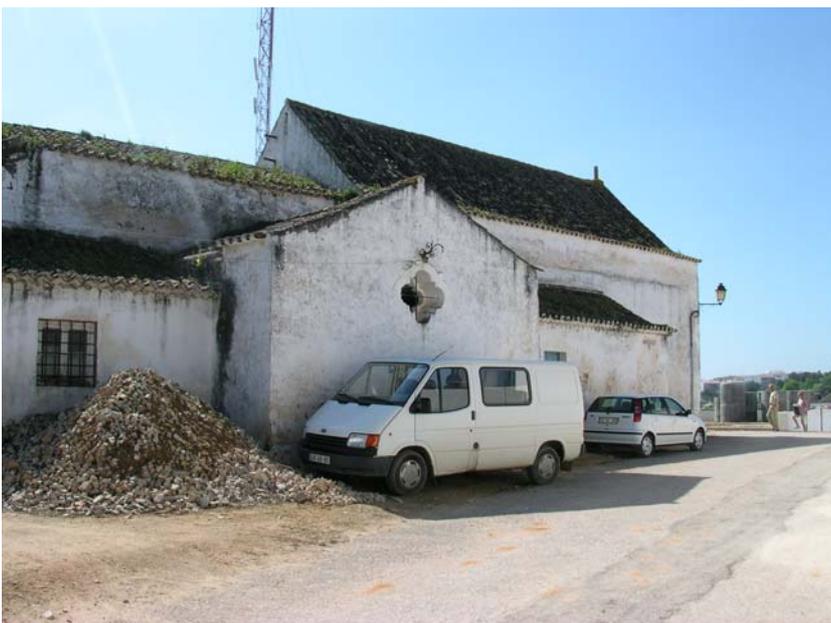
Alçado Lateral

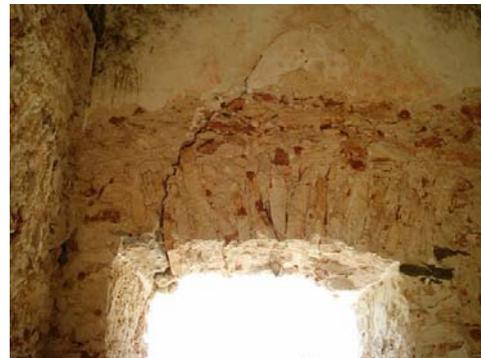
Fendas em Vergas

Após a remoção dos revestimentos das paredes houve a necessidade de se efectuar as respectivas consolidações de paredes por meio de injeção de caldas de Cal Hidráulica Natural, pregagens pontuais em deslocamentos e descolamentos de paredes e fendas detectadas.

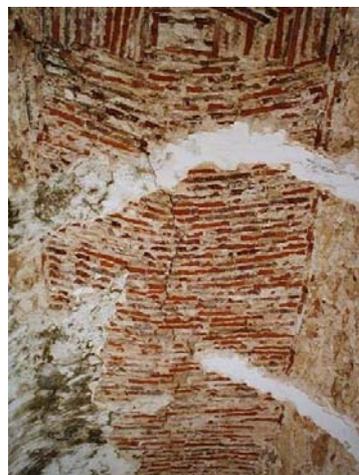
Fendas em lajes

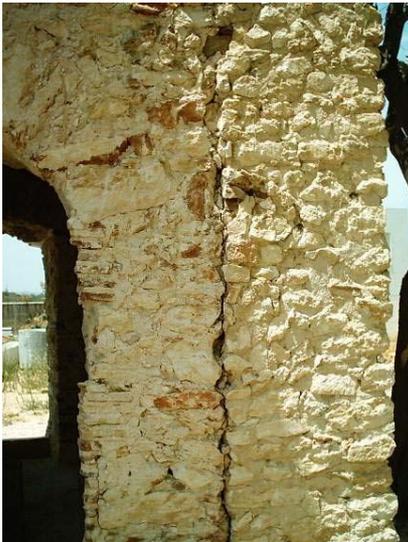
Descolamento paredes

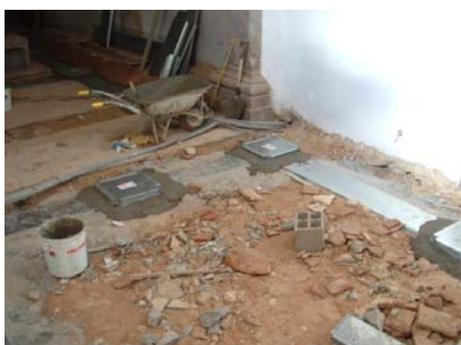
Instalações especiais

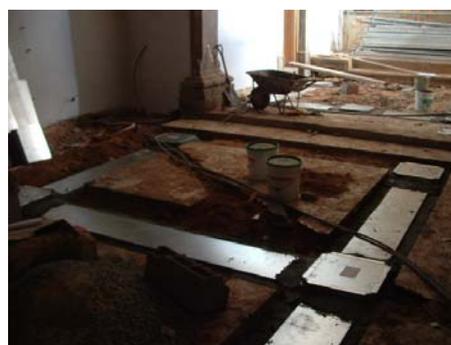
Instalações especiais

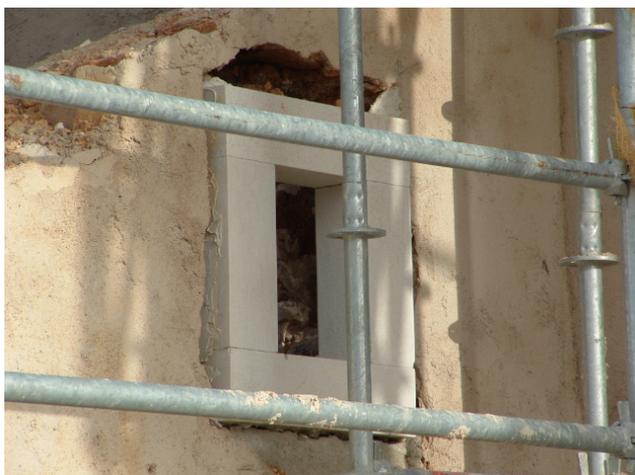
Vão de Janela em pedra maciça

Numa tentativa de se aproximar as novas cantarias às existentes foram colocadas as novas cantarias em pedra maciça semelhantes às existentes.

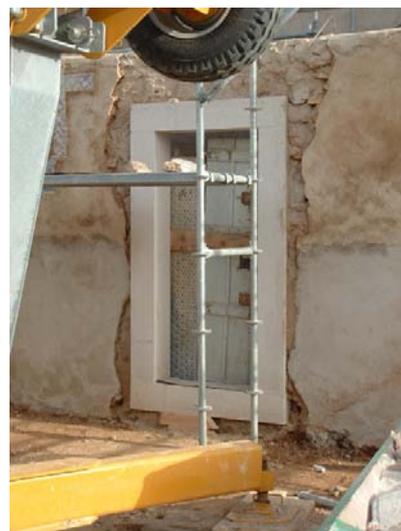
Vão de Porta em pedra maciça

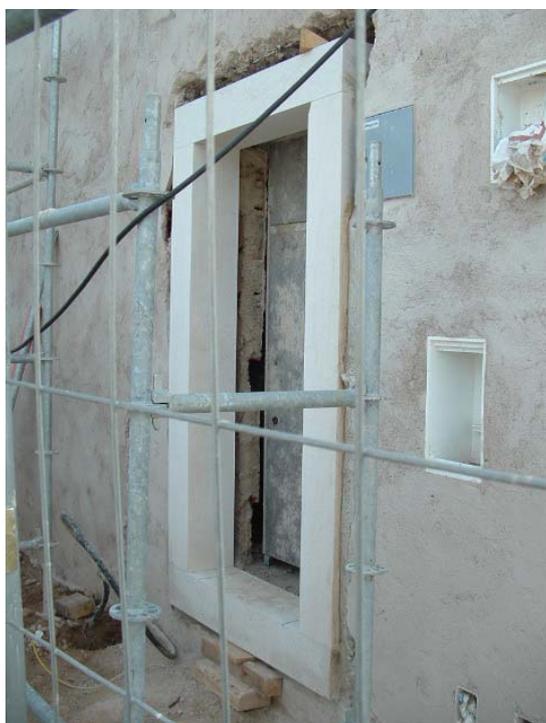
Vão de Porta em pedra maciça

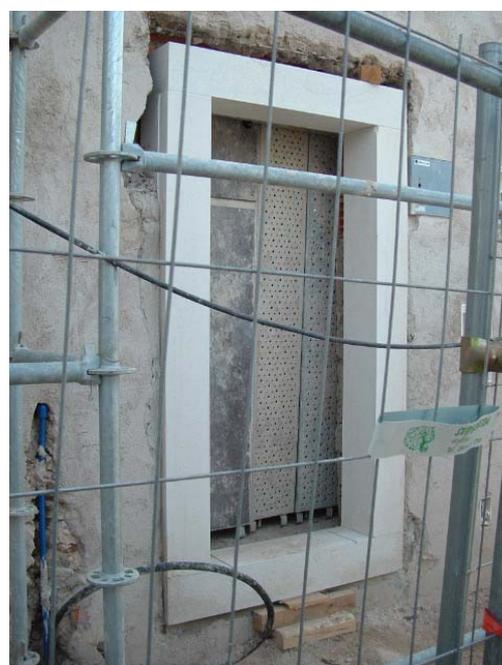
Vão de Porta em pedra maciça

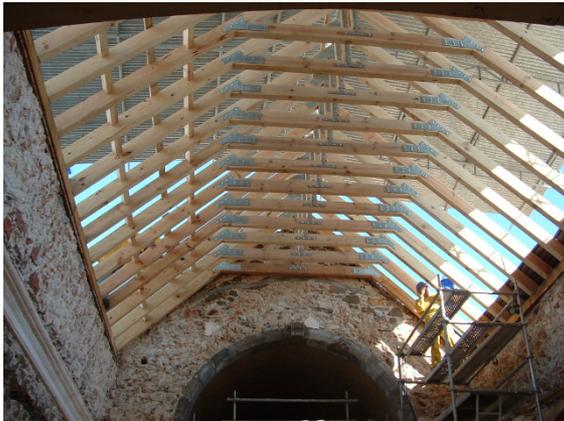
Madeiramento nave principal

Todas as madeiras da cobertura foram substituídas por novas segundo o novo projecto. O arquitecto dono da obra achou o trabalho tão agradável que propôs ao arquitecto autor do projecto que todo este madeiramento ficasse visível. Todo o novo madeiramento bem como as tábuas de forro foram tratados com produto xilófago incolor como tratamento preventivo.

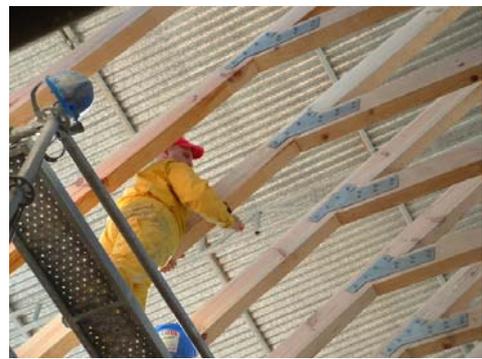
Colocação madeiramento

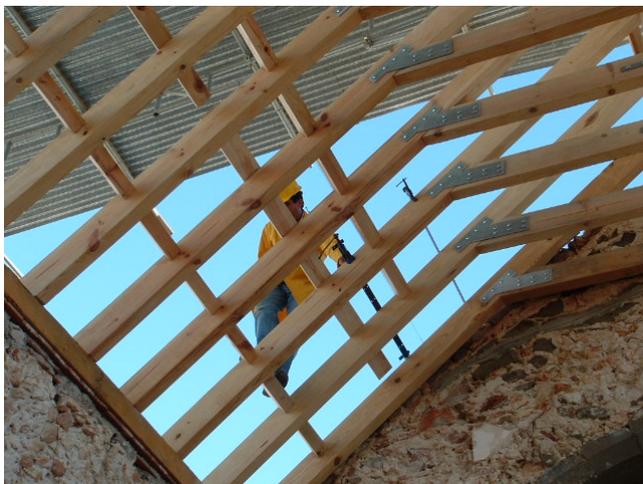
Colocação madeiramento

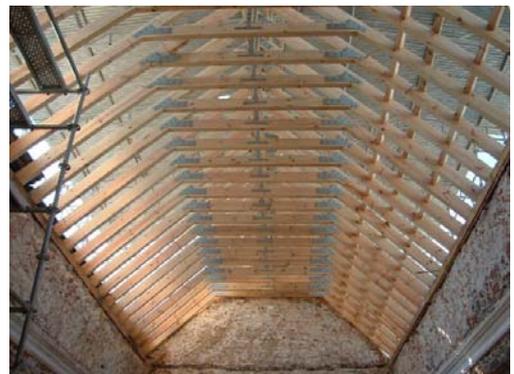
Madeiramento nave principal

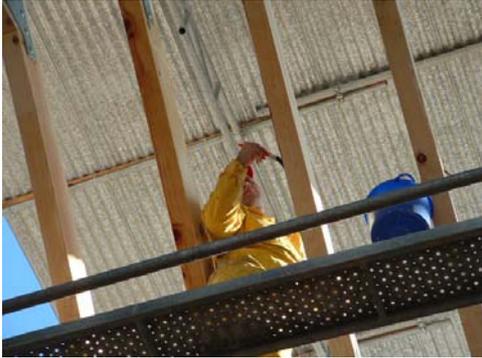
Aplicação de xilófago nas madeiras

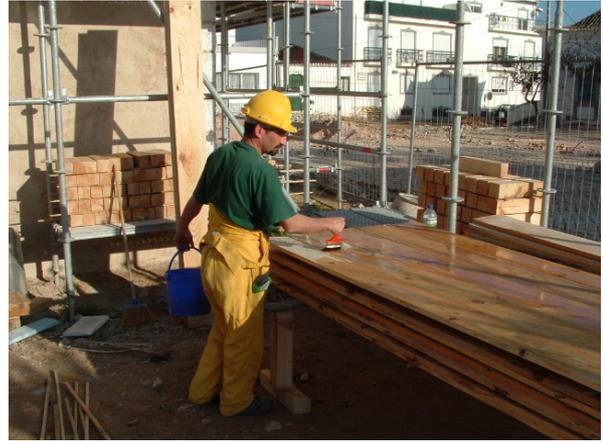
Aplicação de Xilófago no madeiramento

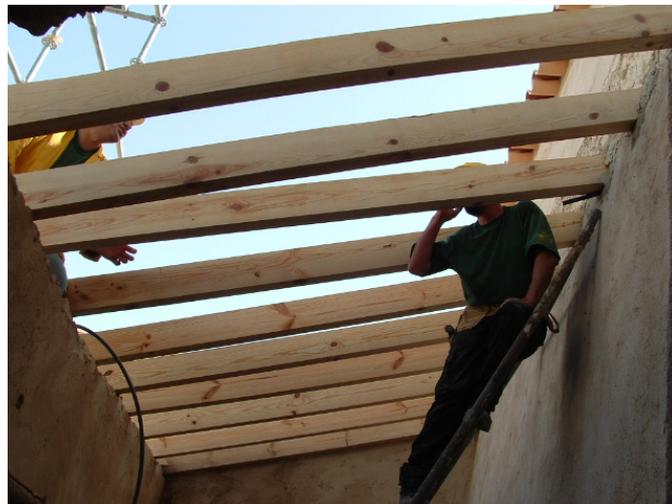
Colocação madeiramento

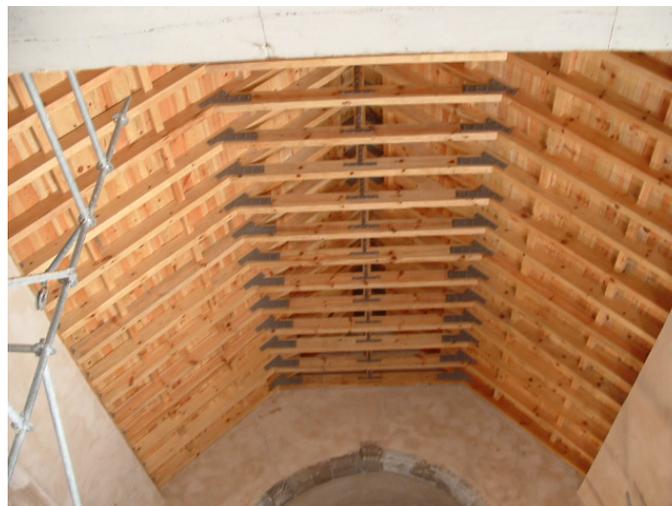
Madeiramento Finalizado

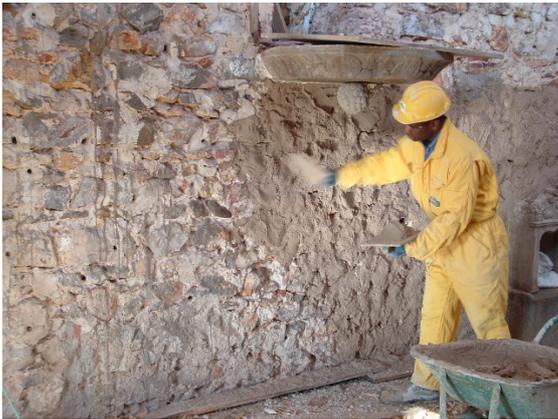
Salpico

Os novos rebocos foram executados também recorrendo à utilização de Cal Hidráulica natural pré doseada de forma a ser o mais possível compatível com o suporte de pedra ragamassada existente. Iniciou-se o trabalho por aplicação do salpico, seguindo-se posteriormente para o encasque e finalmente para o reboco.

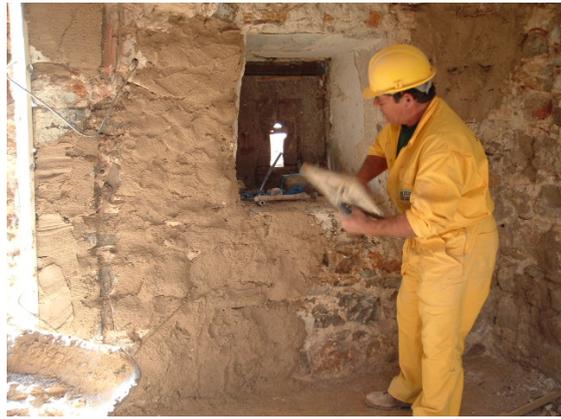
Encasque

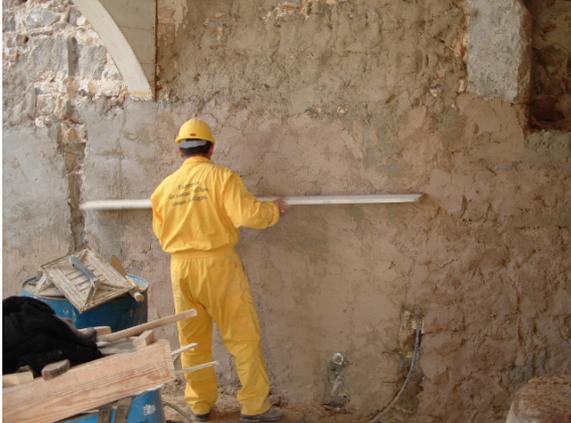
Sarrafar encasque

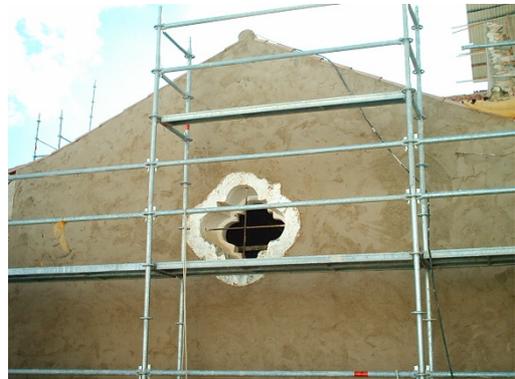
Enchimento

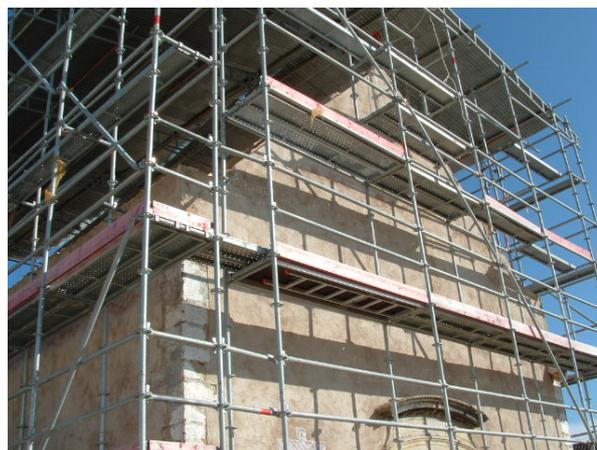
Enchimento

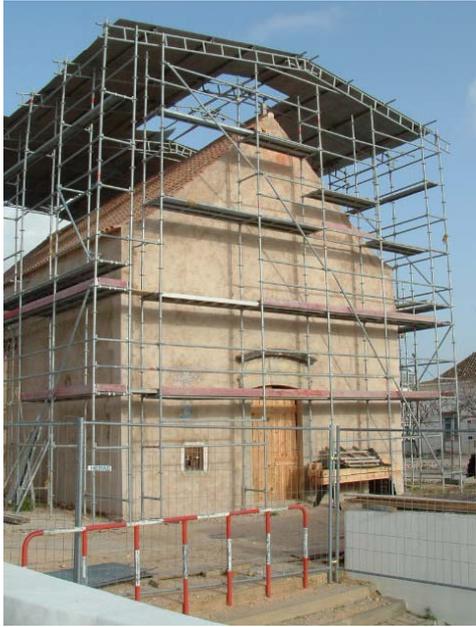
Reboco fachada

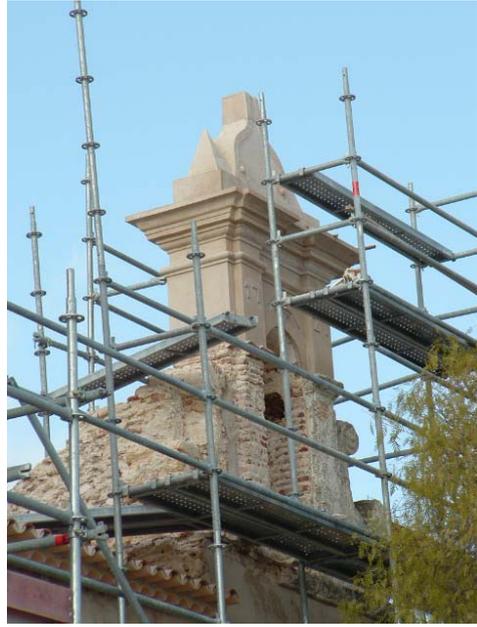
Reboco torre sineira

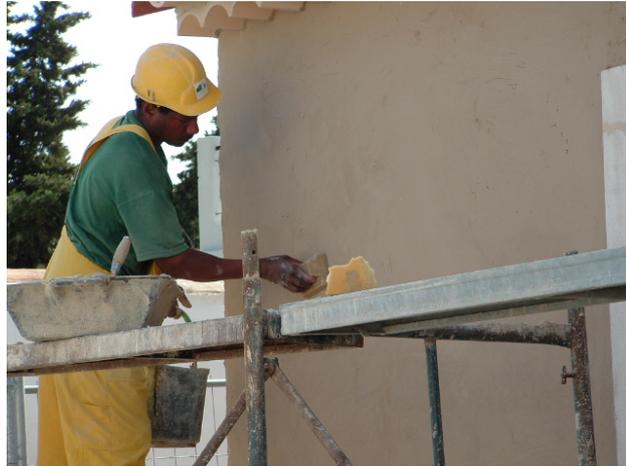
Afagamento reboco

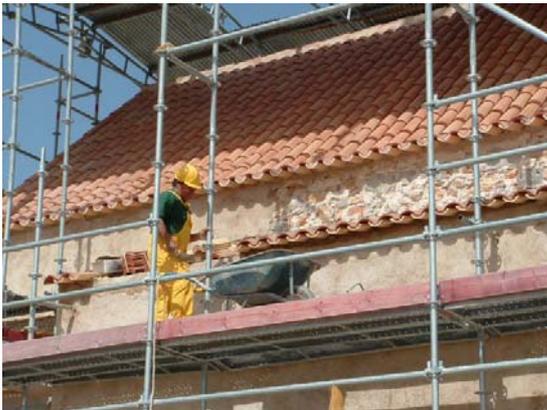
Assentamento telhas beirado

O telhado foi revestido, a pedido do projectista, com telha de canudo rosa e vermelha, sobre sub-telha em chapas de ondoline.

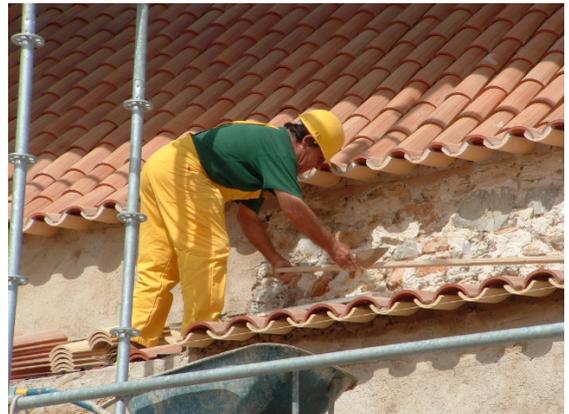
Remate telhas e reboco

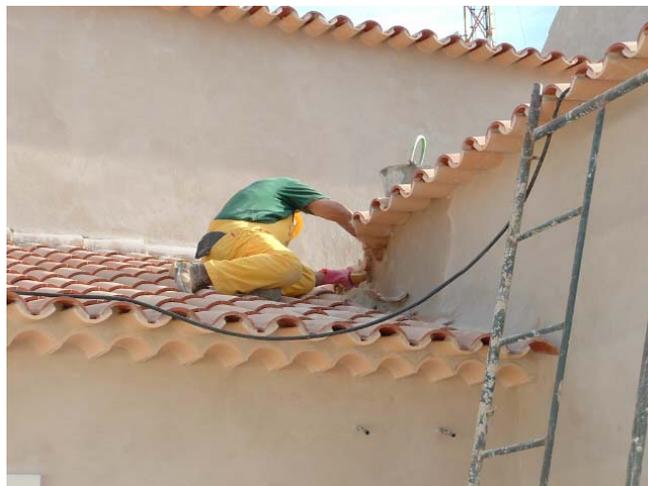
Remates Beirado

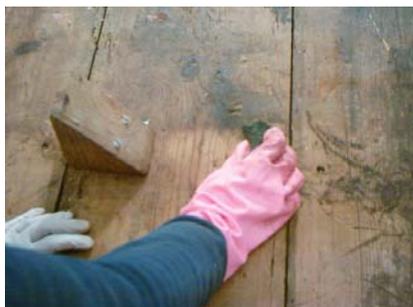
Limpeza e desinfestação das peças

Todo o trabalho de restauro dos alteres bem como as obras de arte que guarneciam a igreja de Santa Ana sofreram um cuidadoso trabalho de conservação e restauro que foi elaborado por cinco técnicos superiores formados em diversas áreas de conservação e restauro formando uma equipa multidisciplinar.

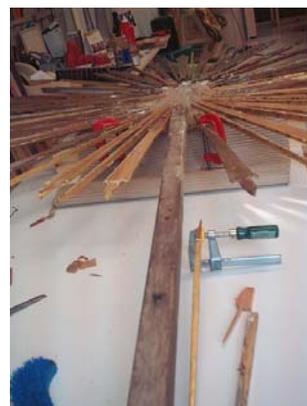
Reconstituição de peças

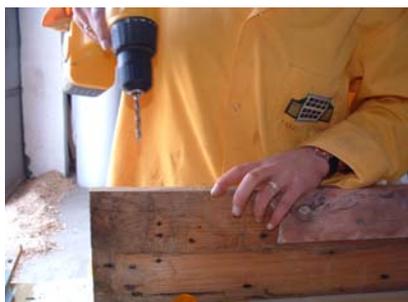
Aplicação de cavilhas

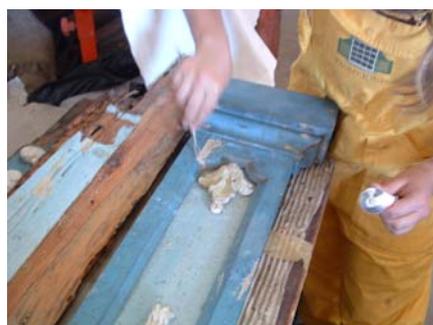
Preenchimento de lacunas com betume

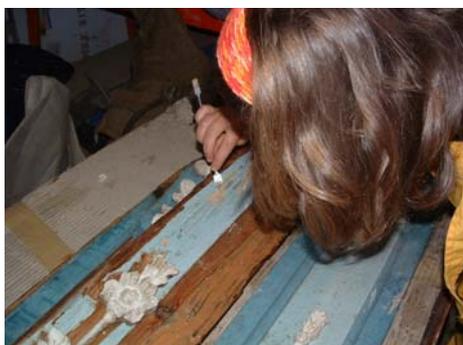
Aplicação de massas

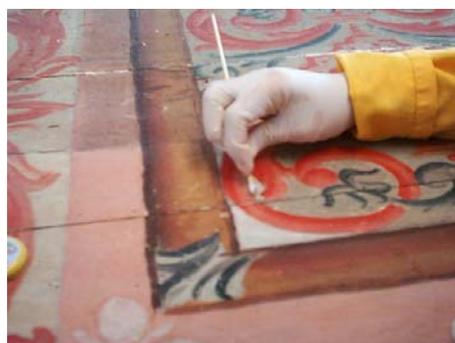
Limpeza química

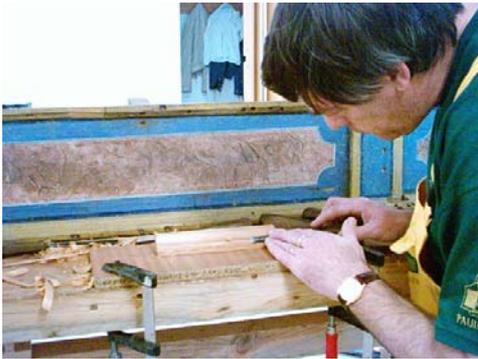
Execução de preenchimentos novos

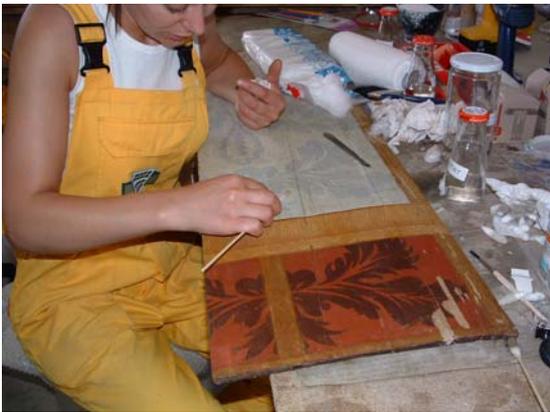
Limpeza química

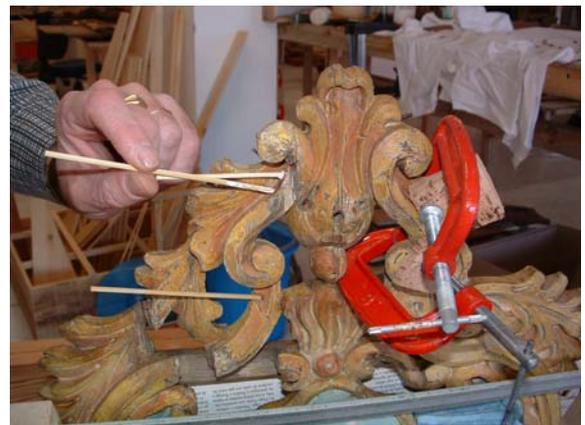
Colagem de peças

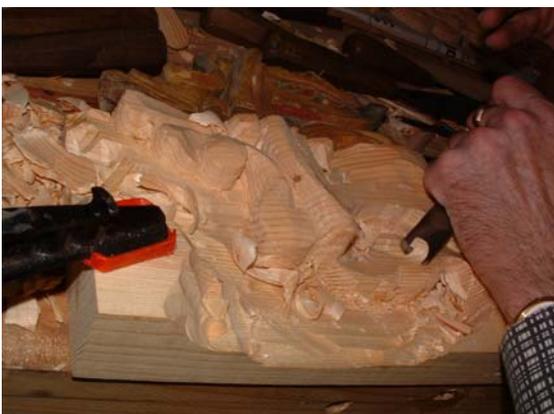
Execução de nova peça em talha

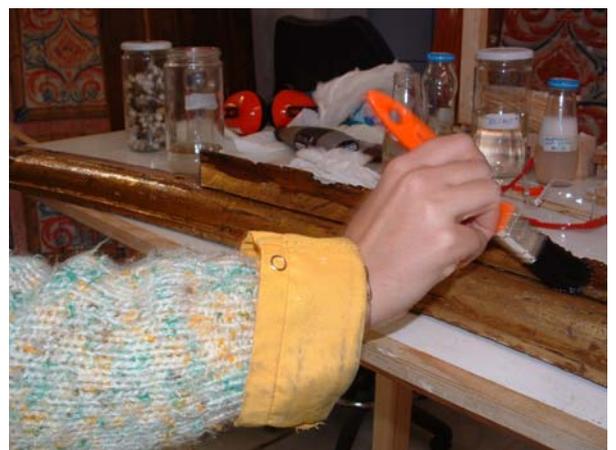
Reforço com resina

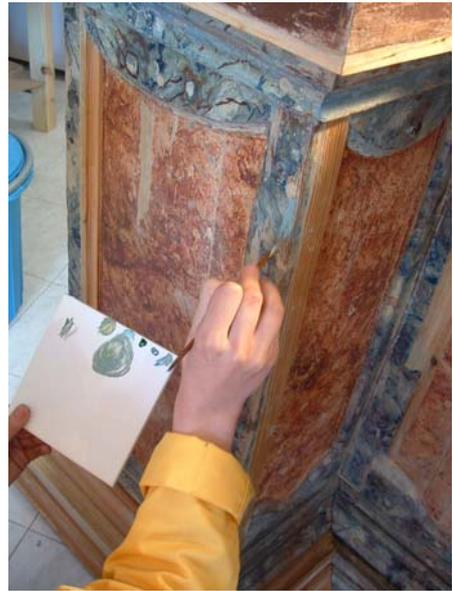
Afinação de tintas

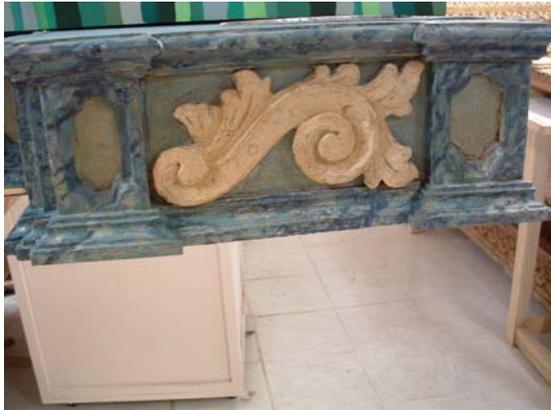
Peça após remoção de repintes com pintura original

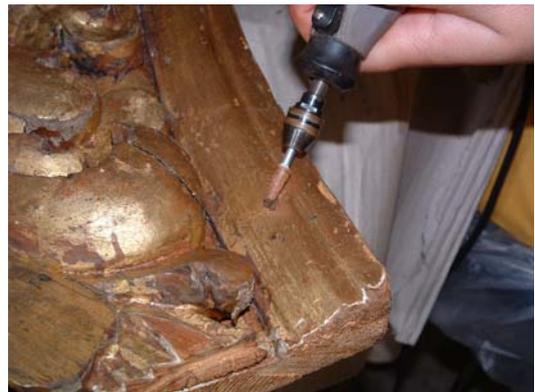
Remoção de óxidos dos pregos

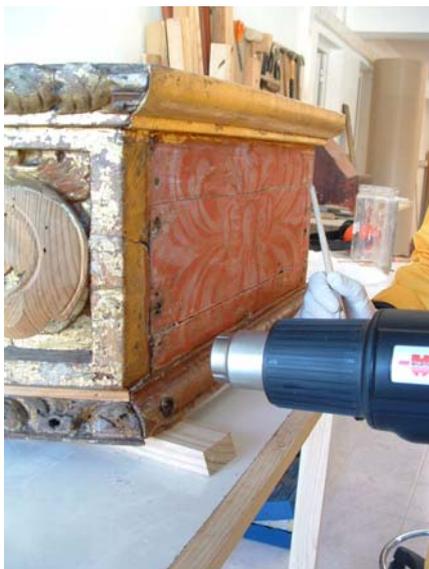
Remoção de cera resina
